# Provepad-mobiilisovelluksen käytön kehitys kuntotutkimuksissa

Metropolia Ammattikorkeakoulu

Insinöörityö

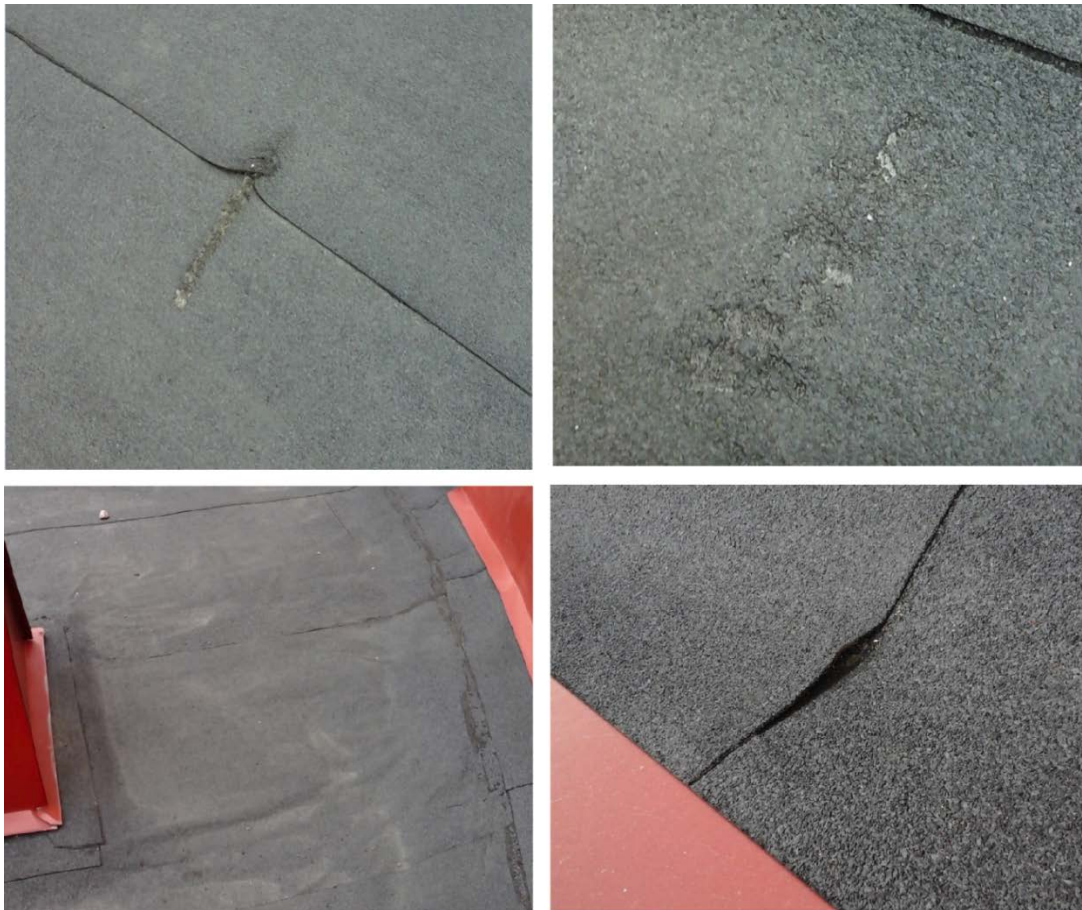
Kuva 3. Kermikatteen vaurioita, vasemmalta oikealle, ylhäältä alas: Vaurio mekaanisesta kulumuksesta. Ikääntymisen aiheuttama vaurio. Kupruilevaa kermikatetta. Repsottava sauma.

Vesikaton aistinvaraisissa tutkimuksissa arvioidaan katon kaltevuuksien toimivuutta. Läpivientien liitosten ja saumojen kunto arvioidaan. Katsotaan näkykö saumoissa tai liitoksissa halkeamia tai repsottaako esimerkiksi kermin reuna. Kattokaivojen läheisyyden kallistukset arvioidaan ja tarkastetaan ovatko kattokaivot tukkeutuneet roskasta ja että, onko niissä asiallinen suojakuppu tai -ritilä. Kermikatteen ikää ja kunto arvioidaan. Tutkitaan näkykö kermissä mekaanista kulumaa. Arvioidaan onko itse kermi haurastuneen näköinen, eli näkykö siinä valumia tai halkeamia. Tarkastetaan näkykö kermissä kupruja, jotka ovat voineet aiheutua sisäilmasta tulleen kosteuden takia, tai huonosti onnistuneen kattoremontin takia. Katsotaan onko kermi sirotepäällysteistä jolloin se ei tarvitse singeliä vai onko kermi sileää jolloin se tarvitsisi suojakseen singeliä. Tarkastetaan onko kattokaivojen tiellä tai sadevesi kouruissa paljon roskaa. Huomiota kiinnitetään myös suojapellitysten puutteisiin, esimerkiksi puuttuuko myrskypeltti, onko pellitysten kiinnitykset ja limitykset vaurioituneet tai onko pellityksen ylösnostot riittämättömiä. Kuvassa 3 on erilaisia kermikatteen vaurioita. [2, s. 43; 3, s. 379; 5, kappale 3, s 7-8; 5, kappale 7, s 31–34.]

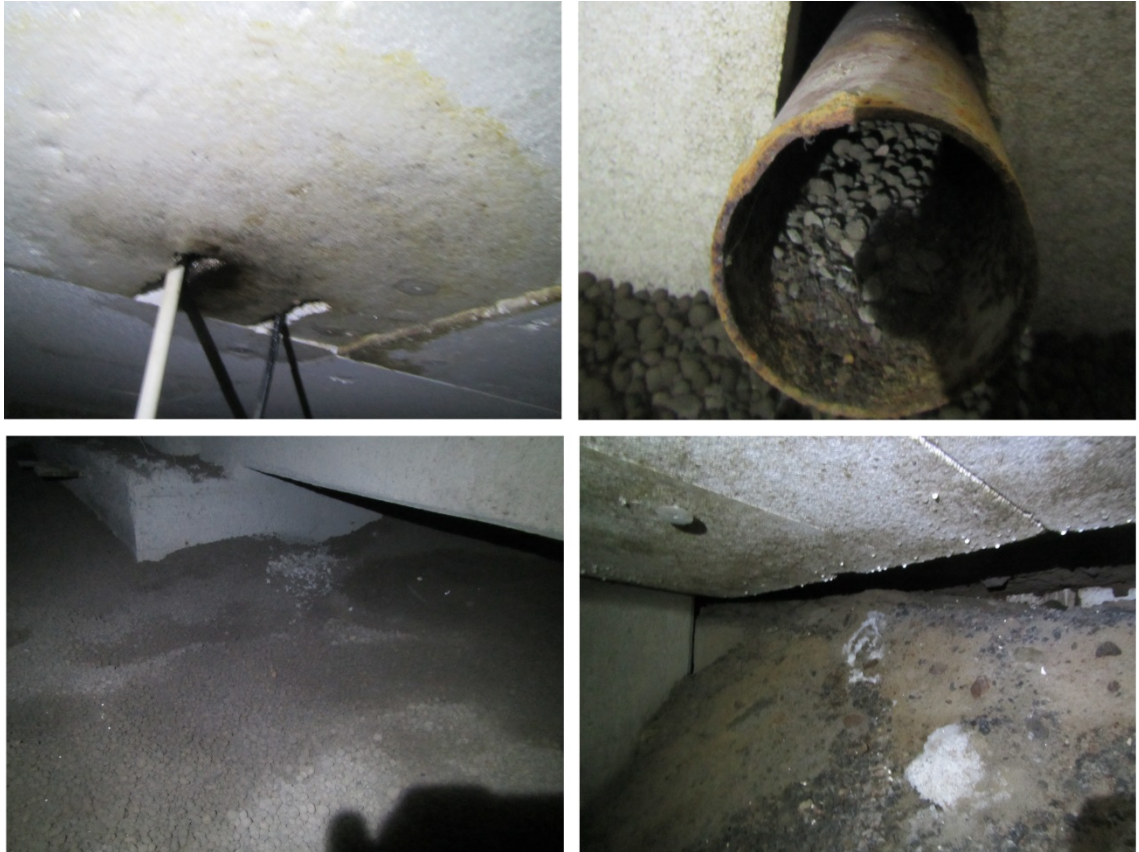
Kuva 4. Ryömintätilan aistinvaraiset huomiot, vasemmalta oikealle, ylhäältä alas. Vettä vuotaa alapohjan läpivienneistä. Tukkeutunut korvausilmaputki. Kosteutta (tummuneet alueet) kevytsorapavuissa. Tiivistynyttä kosteutta alapohjan eristeen alapinnassa.

Ryömintätiloja tarkastaessa tulee kiinnittää huomiota ryömintätilan pohjarakenteeseen. Tarkastetaan onko ryömintätilan pohjassa kapillaarinen katko eli esimerkiksi karkeaa sepeliä. Tarkastetaan löytyykö ryömintätilasta orgaanista ainetta esimerkiksi puuta, näkyykö pinnoilla tai muussa tavarassa mikrobikasvustoa sekä näkyykö lammikoitunutta vettä. Katsotaan onko betonin alapintaan tiivistynyt kosteutta. Ryömintätilan hajuun kiinnitetään huomiota. Ryömintätilan tuuletusaukkojen tai -putkien määrän riittävyys arvioidaan. Ryömintätilojen tuuletuksen toimivuutta arvioidaan tutkimalla onko tuuletusputkien tai aukkojen läheisyydessä havaittavissa ilmavirtausta. Lisäksi ryömintätilan kosteuspitoisuutta ja lämpötilaa voidaan mitata. Kuvassa 4 on esimerkkejä ryömintätilasta tehtävistä havainnoista. [2, s. 43; 3, s. 379; 5, kappalle 3, s. 5; 15, s. 183–185.]

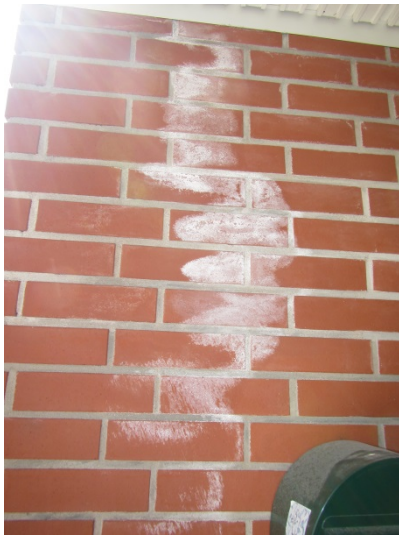
Kuva 5. Kertynyttä suolaa ulkoseinän pinnalla.

Rakennuksen ulkopuolisessa tarkastuksessa kiinnitetään huomiota ulkoseinän mahdollisiin vaurioihin, esimerkiksi kuvassa 5 on kosteusrasituksen aiheuttamaa suolan keriytymistä. Huomiota kannattaa erityisesti kiinnittää elementtien saumoihin, liikuntasaumoihin, tai muurausten liikunta- ja työsaumoihin. Ikkunoista katsotaan pintakäsittelyn kunto, eli etsitään esimerkiksi hilseilyttä maalia. Ikkunoiden pellityksistä tarkistetaan että ne ovat tarpeeksi kaltevat ja ettei niissä ole reikiä tai muita rakoja. Ikkunapellitysten kiinnitys tarkistetaan. [2, s. 43; 3, s. 379; 5, kappale 3, s. 6.]

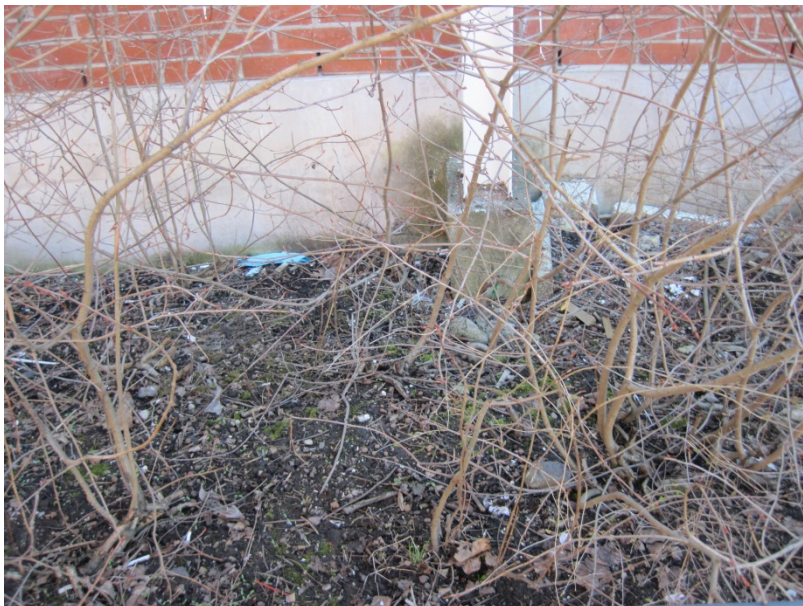
Kuva 6. Istutukset ovat liian lähellä ulkoseiniä ja sokkelissa on näkyvissä kosteusvaurioita.

Rakennuksen piha-alueen tarkastuksessa kiinnitetään huomiota maapinnan kallistuksiin, eli tarkistetaan ovatko kallistuksen oikean suuntaiset ja riittävän jyrkät. Rakennuksen vierustan suositeltava kaltevuus rakennuksesta poispäin on 1:20 kolmen metrin matkalla rakennuksesta. Rakennuksen ulkoseinien vierellä olevan kasvistoon kiinnitetään huomiota, eli ovatko kasvit tai istutukset liian lähellä seiniä. Kuvassa 6 istutukset ovat liian lähellä seiniä ja kallistukset ovat rakennusta kohti. Rakennuksen sokkelissa on näkyvissä kosteusvaurioita, tummumia.

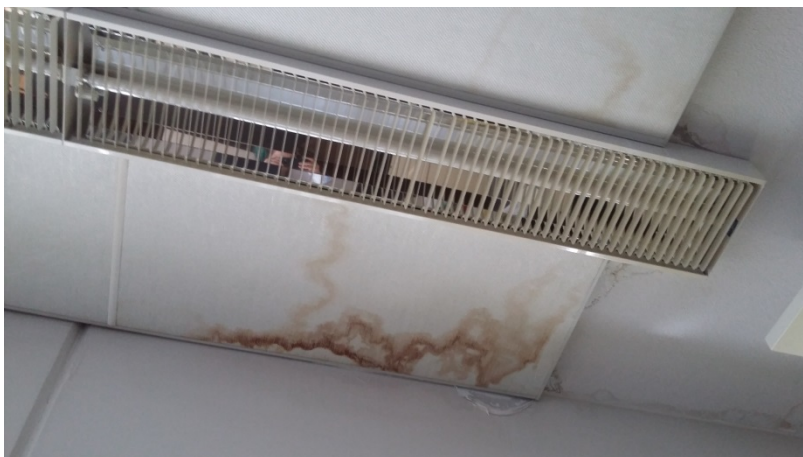
Kuva 7. Vesivaurion jälkiä kattovuodosta

Sisätilojen tarkastuksessa pinnoista ja rakenteista etsitään vesivaurioiden jälkiä, erilaisia tummumisia, pinnoitteiden kupruilua tai hilseilyä. Kuvassa 7 on esimerkki kosteusvauriosta. Pesuhuoneiden poistoilmaventtiilin sijainti tarkistetaan. Suihkunurkkaus ei tuuletu riittävästi jos poistoilmaventtiili on liian lähellä oviaukkoa, mikä lisää homevaurioiden riskiä. [5, kappale 7, s. 10–11.]

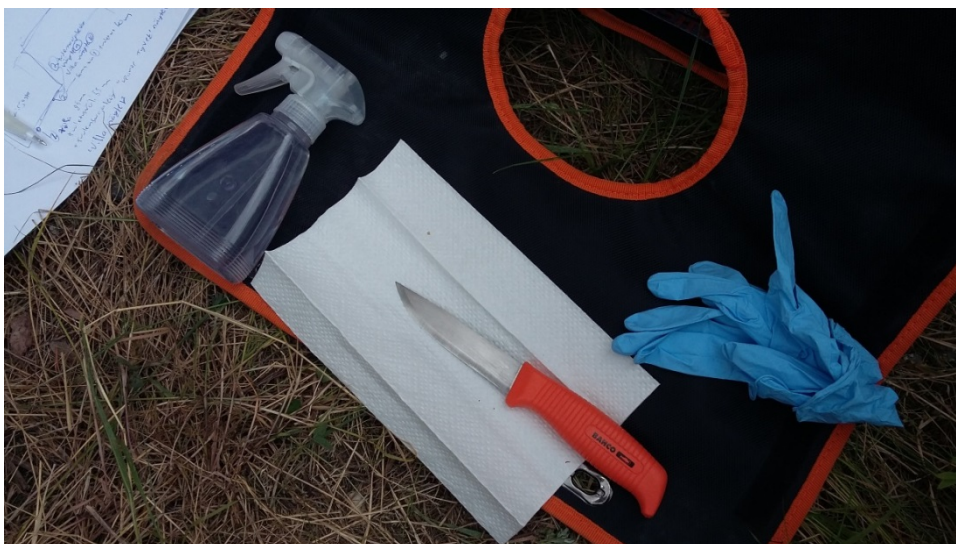
Kuva 12. Materiaalinäytteen ottaminen. Hanskat laitetaan käsiin. Käsineet ja käytettävät työvälineet desinfioidaan suihkepullossa olevalla desinfiointi aineella.

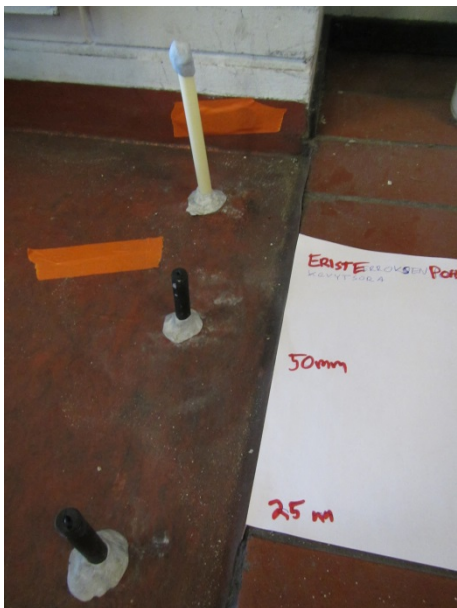
Kuva 14. Porareikämittaus. Poratut reiät on suojattu tasaantumista varten.

Porareikä tehdään yleensä halkaisijaltaan 16 millimetrin levyisenä ja vähintään 10 millimetrin syvyyteen. Porareikä tulee puhdistaa huolella tarkan mittauksen varmistamiseksi. Mittausputkena käytetään sivuiltaan umpinaista putkea, esimerkiksi muovista sähköputkea. Putki asennetaan reiän pohjaan asti ja puhdistetaan uudestaan. Putken ja reiän välinen liitos sekä pää tiivistetään huolella ja reiän annetaan tasaantua kolme vuorokautta. Tasaantumisan jälkeen mittapää asennetaan tiiviisti putkeen ja annetaan tasaantua mittapäästä riippuvan ajan verran, yleensä kuitenkin vähintään tunnin ajan. Tämän jälkeen kosteus voidaan mitata. Mittausolosuhteiden dokumentointi on tärkeää mittaustarkkuuden arviointia varten, mittauksesta kirjataan huoneen ja mittapään lämpötilat sekä suhteelliset kosteudet. Kuvassa 14 on esitetty porareian suojaus. Kuvaan on merkitty porareikien eri syvyydet. [5, kappale 3, s. 19–26; 10.]

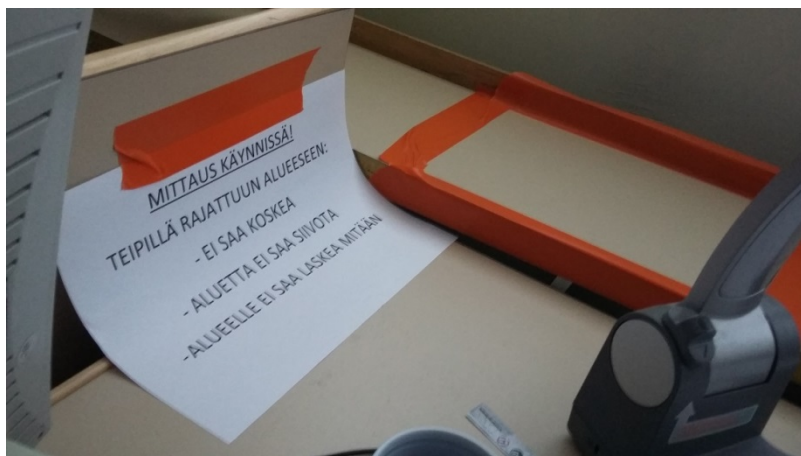
Kuva 15. Pölynäytteenottopaikka tietokoneen ja dataprojektorin takana on merkitty oranssilla teipillä.

Näytteenottopaikaksi valitaan taso, johon pöly voi laskeutua vapaasti ja joka on harvoin käytössä. Esimerkiksi tietokoneen näytön takana on hyvä paikka. Näytteenotto kohta ei saa olla ikkunalaudalta. Tutkittava pinta tai taso puhdistetaan kaksi viikkoa ennen näytteen ottoa. Paikka merkitään esimerkiksi teipillä ja lapulla jotta pintaa ei pyyhitä näiden kahden viikon aikana. Kuvassa 15 on merkitty näytteenottopaikka kahden viikon laskeutuman ajaksi. [11.]

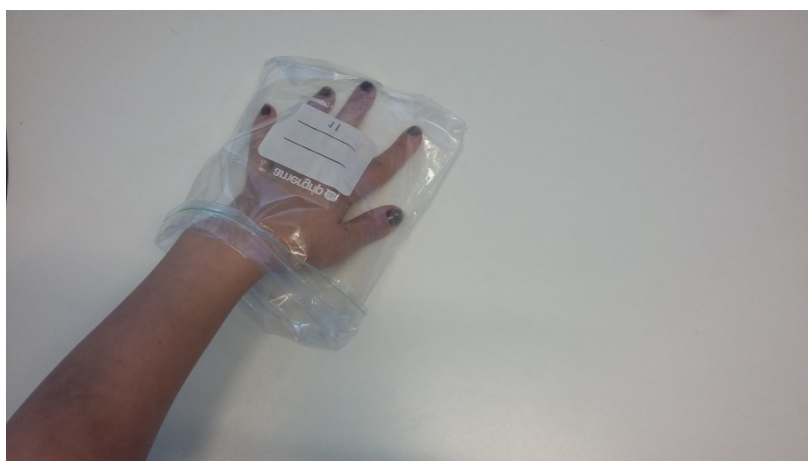
Kuva 16. Pölynäytteen ottaminen. Suljettava pussi käännetään ympäri ja laitetaan käteen. Pyyhitään aiemmin merkittyä aluetta muovipussilla pölyn keräämiseksi. Pussi käännetään takaisin ympäri ja suljetaan ilmatiiviisti.

Näytteen ottoon käytetään suljettavaa muovipussia, esimerkiksi minigrip-pussia, pussi käännetään nurin ja käsi laitetaan sisään. Pussilla pyyhitään tutkittavan tilan pintoja, jolloin muovisen pussin sähköisyys kerää pölyhiukkaset talteen. On oltava huolellinen, jottei pussiin tule reikiä sen osuessa johonkin terävään. Näyte tulee ottaa huolellisesti, jotta pussilla kerätään vain laskeutuma-alueelta pölyä ja, että kädellä ei vahingossa pyyhi pölyä pois laskeutuma-alueelta. Näytteen keräämisen jälkeen pussi käännetään ympäri ja suljetaan huolella niin, että se on ilma- ja vesitiivis. Pussit numeroidaan ja näytteenottopaikat merkitään ylös. Kuvassa 16–17 on kuva pölynäytteen ottamisesta ja kuva otetuista pyyhintäpölynäytteistä. [11.]

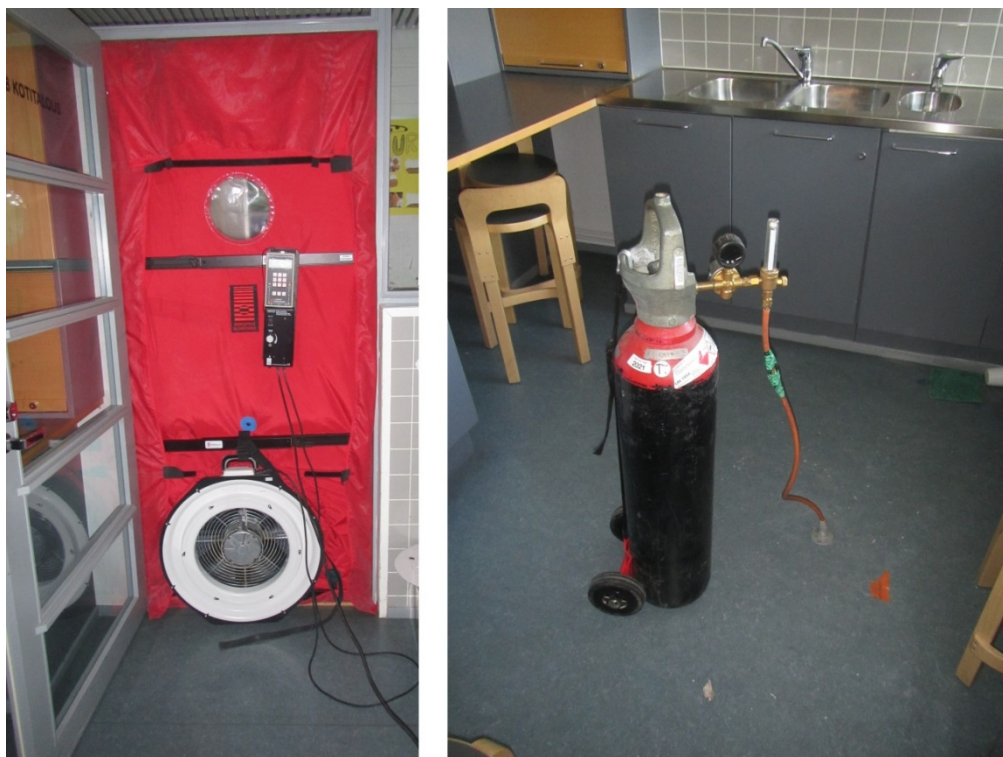
Kuva 18. Merkkiainekoejärjestelyt. Vasemmalla ovipuhallin on asennettu tutkittavan tilan oveen alipaineistusta varten. Oikeassa kuvassa merkkiainekaasua syötetään alapohjan eriste-kerrokseen.

Merkkiainekokeen suunnittelussa huomioidaan tutkittavat rakenteet, alipaineistuksen  
toteuttaminen ja kohteen ilmanvaihto. Tutkittavaan tilaan luodaan riittävä paine-ero,  
noin 10 - 15 Pascalia, jotta merkkiainekaasu kulkeutuisi ilmavuotojen mukana. Paine-  
ero mitataan aina tutkittavan rakenteen yli. Merkkiainekaasu syötetään tiiviin rakenne-  
kerroksen ohi kaasua jakavaan kerrokseen, esimerkiksi lämmöneristetilaan tai ryömin-  
tätilaan. Kaasunsyöttöletku tiivistetään huolella tiiviiseen kerrokseen, kuten betonilaat-  
taan. Kuvassa 18 on esitetty merkkiainekoe järjestelyt. Ulkopuolelta syötettäessä kaa-  
su tulee saada jakavaan kerrokseen riittävän lähelle tiivistä kerrosta. Suurissa tiloissa  
kaasua voidaan syöttää esimerkiksi suoraan ryömintätilaan. [13.]

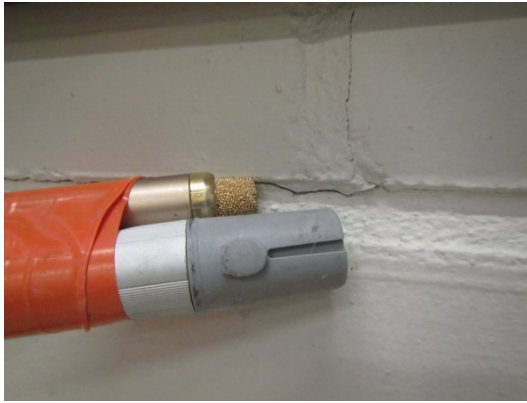
Kuva 19. Vetyanalysaattorilla (kullanvärinen kärki) on ilmavuotokohdaksi paikallistettu tiilimuurauksen halkeama.

Merkkiainekaasun havainnointi voidaan aloittaa, kun merkkiaineen on annettu levitä tarpeeksi pitkään. Vetyanalysaattorilla tutkitaan rakenteet kauttaaltaan tarkasti ilmavuotokohtien löytämiseksi ja suuruuden arvioimiseksi. Tutkittavaa aluetta voidaan puhalttaa jo vuotokohdasta läpitulleen kaasun pois saamiseksi, jonka jälkeen vetyanalysaattorilla saadaan vuotokohta paikannettua tarkemmin. Kuvassa 19 vetyanalysaattorilla on paikallistettu ulkoseinän ilmavuotokohta. [13.]

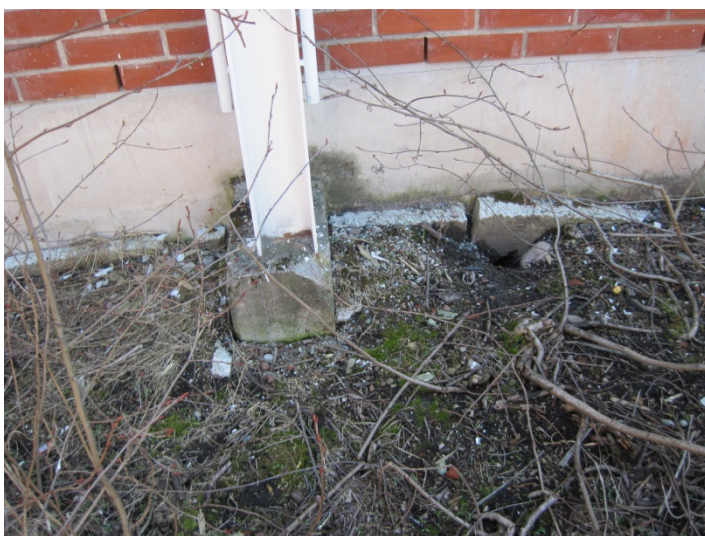
Kuva 21. Kosteusvaurio sokkelissa

Rakennuksen piha-alueilla kallistukset olivat pääasiassa hyvät. Yhdellä, läntisellä, julkisivulla kallistukset olivat kohti rakennusta ja istutuksia oli aivan ulkoseinän vieressä. Kyseisen seinän sokkelissa näkyi kosteusvaurioita. Kuvassa 21 näkyy sokkelin kosteusvaurioita. Piha-alueen kallistukset tulee korjata ja istutukset poistaa ulkoseinän vierestä kosteusvaurioiden välttämiseksi. Kohteen julkisivun elementti- ja liikuntasaumamat olivat huonossa kunnossa, ne olivat halkeilleen ja kuivuneet.

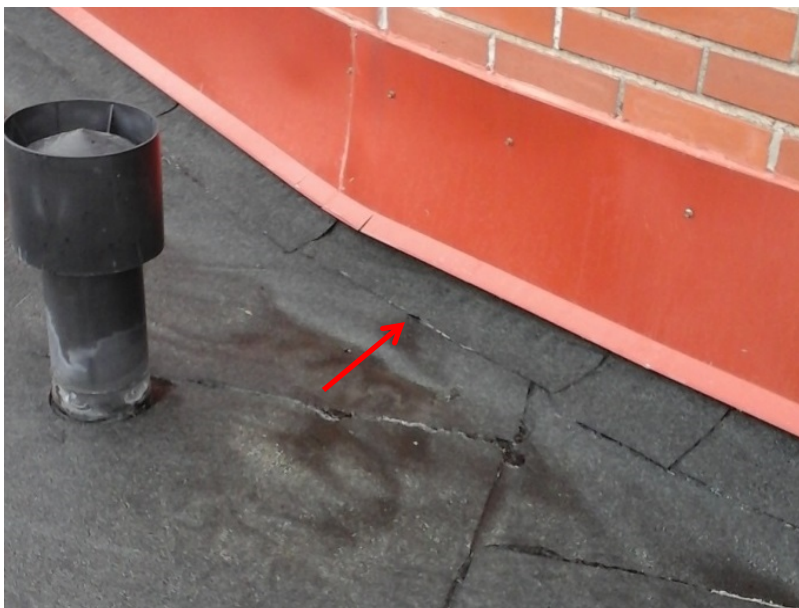
Kuva 22. Kermin vesitasku ja vuotokohta.

Vesikaton kermissä havaittiin paljon kupruja ja ryppyjä. Ne voivat johtua siitä että vain pintakermi on uusittu ja ala oleva vanha kermi on ollut huonossa kunnossa. Pintakermissä havaittiin myös kuluman jälkiä. Kermin saumat repsottivat useasta kohdasta. Erityisesti kattoikkuna alueella vesi lammikoitui repsottavien kermisaumojen päälle. Kattoikkunoiden vesivuodot aiheutuvat todennäköisesti tästä. Vesikatossa havaittiin yksi akuutti vuotokohta. IV-konehuoneen ulkoseinän liittymän lähellä kermin alla kuului

olevan vettä ja sitä pursusi kuprua painettaessa kermissä olevasta saumasta. Kuvassa 22 on kermin alla oleva vesitasku ja vuotokohta. Yhdestä kattokaivosta puuttui suojakupu ja se tulisi laittaa paikallaan mahdollisimman nopeasti. Kattokaivot olivat muuten hyvässä kunnossa. Paikoin suojapellitysten yläreunan kittaukset olivat halkeilleet ja irti pellityksestä ja paikoin suojapellityksen yläreunan kittaus oli jo uusittu vesikaton paikakausten yhteydessä. Sauman kittauksen irtoaminen johtuu todennäköisesti saumamateriaalin vanhenemisesta. Kittaukset suositellaan uusimaan kokonaan.

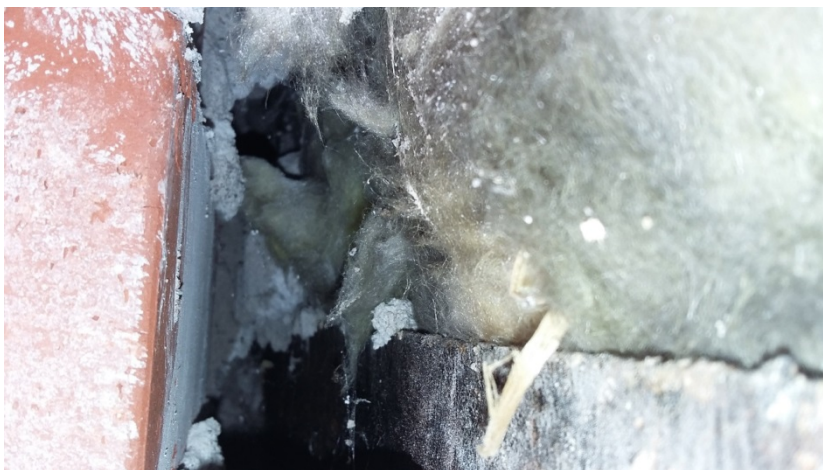
Kuva 23. Tummunutta villaa ja tukkeutunut tuuletusrako

Rakenneavausten perusteella todettiin että, alkuperäisten tiili-villa-tiili-rakenteisten ulkoseinien eristeen olevan mikrobivaurioitunut. Kuvassa 23 näkyy tummunutta villaa ja puutteellinen tuuletusrako. Näissä rakenteissa tuuletusrako oli hyvin puutteellinen. Villa oli lähellä julkisivumuurausta ja muurauksen saumalaasti pursusi reilusti tiilien yli. Kirjaston ja liikuntasalin seinissä avausten perusteella oli mineraalivillan ja tuuletus raon välissä 25 mm paksu Tyvek-pintainen mineraalivilla tuulensuojalevy sekä, toimiva tuuletusväli. Näissä uusituissa ulkoseinärakenteissa ei havaittu rakenneavauksissa eikä materiaalinäytteissä viitteitä vaurioista. Materiaalinäytteiden perusteella sisäpuolelta muurattujen ulkoseinien mineraalivilloissa oli viite mikrobivauriosta.
